# VEDLIGEHOLDELSESPLAN FOR A/B Rørmosen II

Rørmose Parkvej 22-40 & Rørmosevej 35-63, 3520 Farum

Udført d.: 16-februar-2025

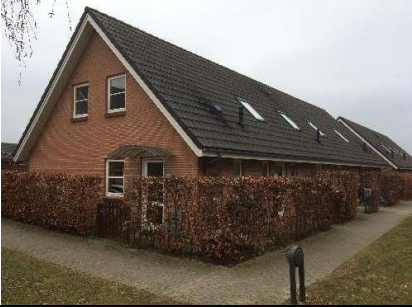
| 01. Tag | | | |
|---|---|---|---|
| 1. Tagbelægning | | | Tagbelægning er udført i betontagsten.<br>Tagbelægning fremstår intakt.<br>1 gang årligt kontrolleres tagbelægning visuelt for evt. defekter. Skadede tagsten udskiftes.<br>Nuværende belægning forventes at kunne holde mellem 40-50 år endnu. |

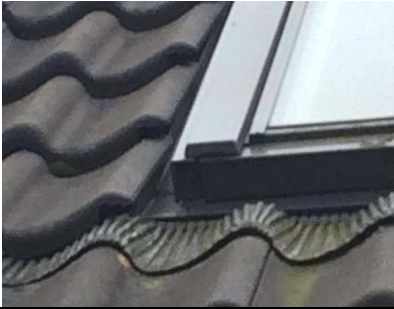
| <p>2. Foto viser Velux rende, som bør renses.</p> | <p>Velux ovenlys kontrolleres 1. gang årligt for rene render. Blade og skidt renses væk, så regnvand frit kan ledes væk. Foretages på fælles arbejdsdag i AB II.</p> |

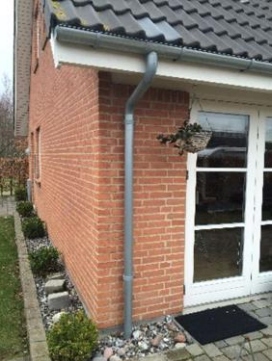
| <p>3. Tagrender, nedløb.</p> | <p>Tagrender efterses og renses ca. hvert 2. år. Evt. utætte samlinger udbedres. Foretages på fælles arbejdsdag i AB II.</p> |

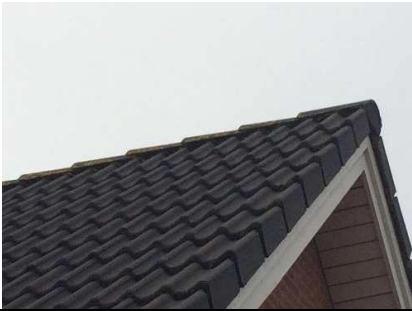
| <p>4. Rygning</p> | <p>Rygning fremstår intakte.<br/>Evt. fremtidige defekter i rygning bør udskiftes ved første registrering.</p> |

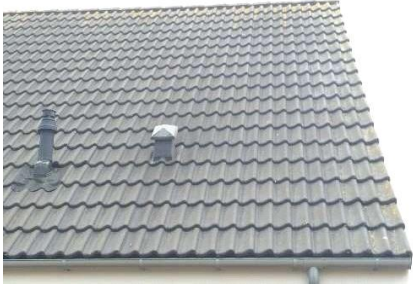
| <p>5. Tagflader</p> | <p>Nordvendte tagflader kan være mere udsatte for alge belægning. Med tiden kan der foretages rensning for alger. Selve algebelægningen er ikke nedbrydende for tagbelægning, med kan danne grobund for udvikling af mos. Denne mos begroning bør bekæmpes.</p> <p>Dette kan udføres af firmaer inden for tagrensningsområdet.</p> |

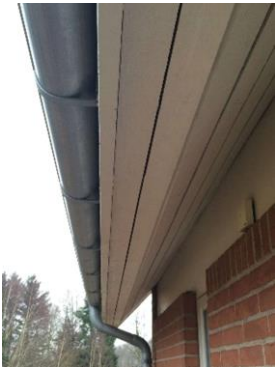
| <p>6. Tagudhæng</p> | <p>Sternbræt ved tagrende fremstår intakt og er malet i 2022.<br/>Malerbehandling foretages generelt med et interval på 6-8 år.<br/>Næste malerbehandling anbefales igen om 6-8 år.</p> |

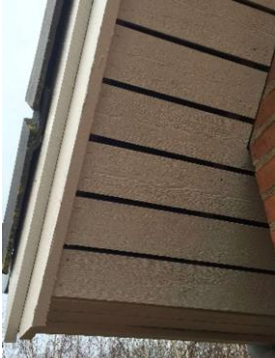
| <p>7. Udhængsbrædder</p> | <p>Udhængsbrædder er forbehandlet inden opsætning, de er efterfølgende malet hvide i 2015, og malet i 2022.<br/>Udhængsbrædder er beskyttet mod vejrliget og behovet for malerbehandling fremadrettet er mere hvis der ønskes en visuel opfriskning.</p> |

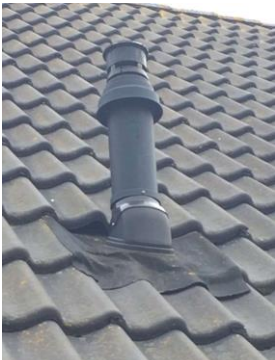
| <p>8. Taghætter</p> | <p>Aftrækshætter fra gasfyr er forsynet med afslutningshætte.<br/>Hvis hætten blæser af, bør den monteres igen, da evt. regnvand i aftræk kan forårsage stop/fejl på gasfyr. Alle aftrækshætter blev skiftet i forbindelse med installation af nye gasfyr i 2021, og fremstår intakte.</p> |

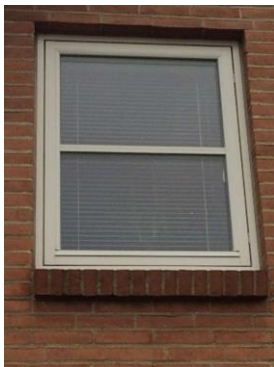
| 04. Vinduer | | | |
|---|---|---|---|
| 1. Vinduer i facade | | | Vinduer fremstår generelt pæne og intakte i overfladen.<br>Det anbefales generelt at malerbehandle trævinduer hvert 6-8 år.<br>Det anbefales at male vinduerne indenfor 6-8 år. |

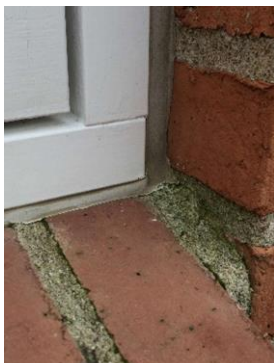
| 04. Vinduer | | | |
|---|---|---|---|
| 2. Elastiske fuger | | | Elastiske fuger fremstår intakte.<br>Det anbefales at fuger kontrolleres visuelt ca. hvert andet år, for evt. defekter.<br>Bestyrelsen sørger for årlige gennemgang af elastiske fuger, og eventuelle skader udbedres. |

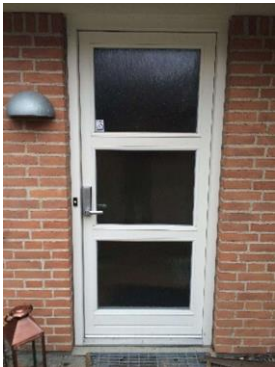
| 05. Udvendige døre | | |
|---|--|---|
| 1. Hoveddøre<br> | | Døre fremstår generelt pæne og intakte i overfladen.<br>Det anbefales at male udvendige døre indenfor 6-8 år. |

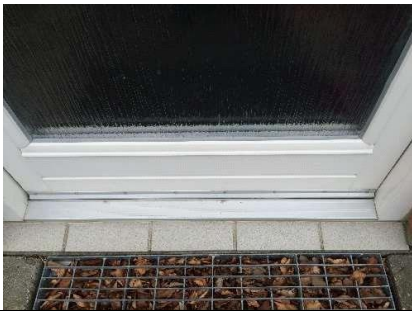
| 05. Udvendige døre | | |
|---|--|---|
| 2. Bundstykker<br> | | Bundstykker i facadedøre er udført i aluminium og derved er risiko for rådskade ikke til stede.<br>Bundstykkerne fremstår intakte |

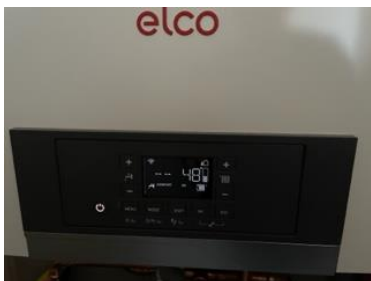
| 08. Varmeanlæg | | | |
|---|---|---|--|
| ELCO THISION S2 gasfyrene er kondenserende med høj virkningsgrad (op til 97,7%).<br>Der er tilkøbt "Total Tryghed" (garanti) for 4 år sammen med gasfyrene. Garantien på fyrene udløber i 2025. Herefter tegnes en serviceaftale med eftersyn hvert andet år (2021 pris: 2.185 kr./fyr). | | | |

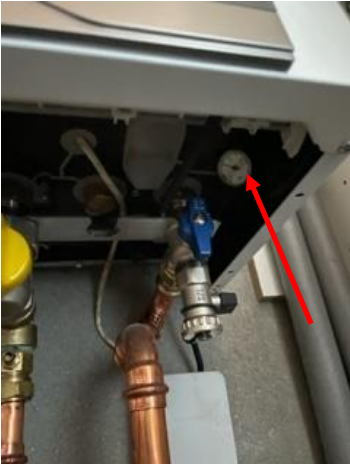
| <p>3. Drift af fyret</p> | <p>Fyret kan slukkes i sommersæsonen. Det anbefales, at andelshaver tænder fyret 1 gang ugentligt i sommersæsonen for, at tænderen ikke stopper til og det bliver svært at tænde fyret når fyringssæsonen starter.</p> <p>Ved opstart af fyringssæson tilses varmeanlæg for korrekt vandstand. Dette kan kontrolleres på manometer nedenunder fyret (se foto).</p> <p>Vandstand bør være i område 1,0 – 2,0 bar.</p> |

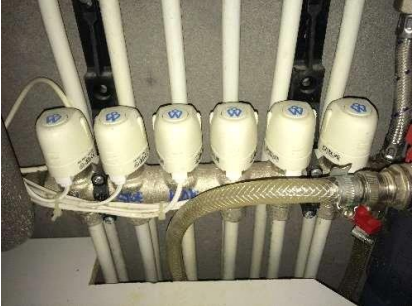
| <p>4. Gulvvarme</p> | <p>Gulvvarme reguleres via termostater fra de enkelte rum. Motorventiler er placeret i bryggers under gasfyr.</p> <p>Hvis gulvvarme ikke kan reguleres til det ønskede temperaturvalg, kan det være signalet mellem motorventil og termostat der er problemet.</p> |

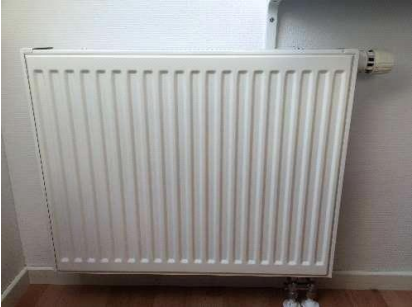
| <p>5. Radiatorer</p> | <p>Radiatorer er forsynet med termostatventiler. Ved manglende varme på enkelte radiatorer kan følerelement afmonteres og "stift" på ventilen kontrolleres for frigang. Denne lille "stift" kaldet en pakkåse, kan specielt efter sommerperioder sidde fast inde i ventilhuset.</p> <p>Radiatorer er en del af boligernes varmeanlæg, som AB II er ansvarlig for.</p> <p>Radiatorerne må IKKE fjernes af beboerne.</p> <p>Der forventes ikke udskiftninger af radiatorer i denne 10- års plan.</p> |

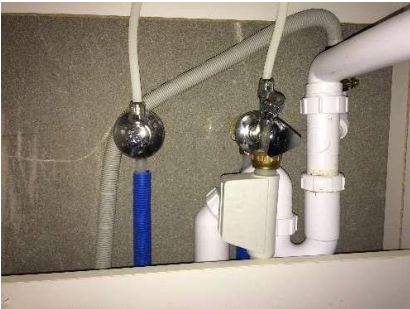
| 09. Afløb | | | |
|---|--|---|---|
| 1. Afløb i vaskeskab. | | Afløb er udført i pvc.<br>Der forventes ikke udskiftninger på hovedafløbsledninger i denne 10-års plan. Der kan være behov for rensning af afløb. | |

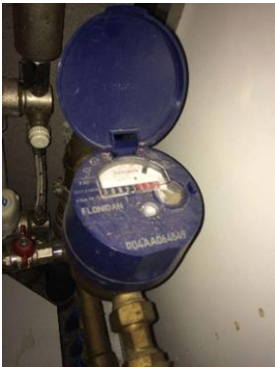
| 10. Vandinstallationer | | | |
|---|--|---|---|
| 1. Aflæsning af forbrug | | Vandmåler er placeret i bryggers ved under gasfyr. I 2024 blev der installeret elektroniske vandmålere, så beboerne ikke længere skal aflæse forbrug manuelt. | |

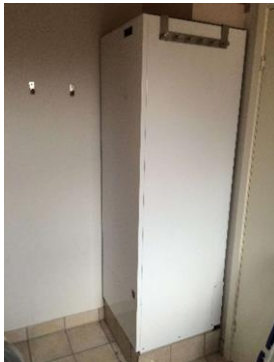
| 13. Ventilation | | | | |
|---|---|---|---|---|
| 1. Ventilationsanlæg | | | <p>Bygningerne er forsynet med varmegenvinding fra producenten NILAN. Denne benyttes også i forbindelse med opvarmning af varmt brugsvand. Det anbefales at foretage service efter producentens anbefalinger. Forventet levetid på dette system er 20-30 år. Anslået omkostning ved udskiftning af system 1-1 er ca. 60.000 kr. i 2023. Det bliver mere ved evt. overgang til fjernvarme, da tekniker her anbefaler at man får det varme vand via fjernvarmen. Der skal så installeres et nyt ventilationsanlæg, overslag 30.000 kr.</p> | |

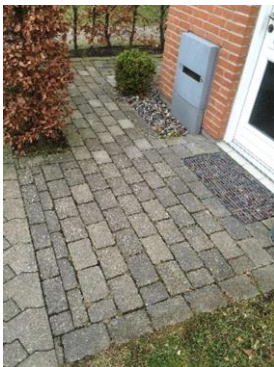
| 17. Udenoms arealer | | | |
|---|---|---|---|
| 1. Udenoms arealer. | | | Gangarealer med belægnings sten.<br>Med tiden kan der være behov for afrensning.<br>Højtryksrenser til afrensning frarådes generelt fra producentens side, da den øverste del af "huden" på stenen kan tage skade.<br>Algerens kan påføres og renses herefter med stiv kost og vand. (Andelshavers ansvar) |
