# VEDLIGEHOLDELSESPLAN FOR A/B Rørmosen II

Rørmose Parkvej 22-40 & Rørmosevej 35-63, 3520 Farum

Udført d.: 16-februar-2025

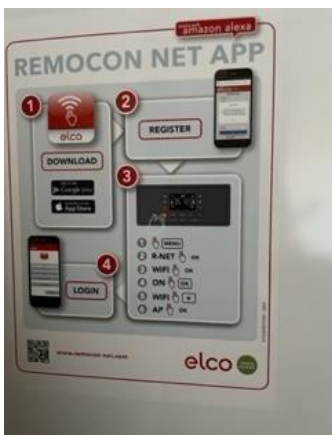
| 08. Varmeanlæg | | | |
|---|---|---|--|
| 2. Central overvågning af drift af gasfyr | | Der er mulighed for central overvågning af gasfyrenes drift. Beboerne opfordres til at downloade REMCON app og tilslutte fyret til WIFI, således Gastech kan overvåge driften af fyret elektronisk. | |

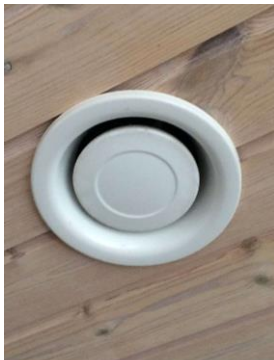
| 13. Ventilation | | | | |
|---|---|---|---|---|
| 2. Kanaler | | | Ventilationskanaler er fremført i lofter/vægge og afsluttet med indstilleligt luftudtag. | |

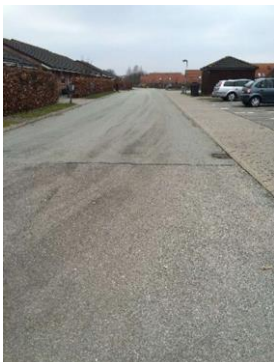
| 17. Udenoms arealer | | | |
|---|---|---|---|
| 2. Asfaltbelægning på fællesvej. | | | Ansvar for asfaltbelægning hører under OG – G/F Rørmose Park, som er ansvarlig for vejfond (opsparing til ny asfalt). |

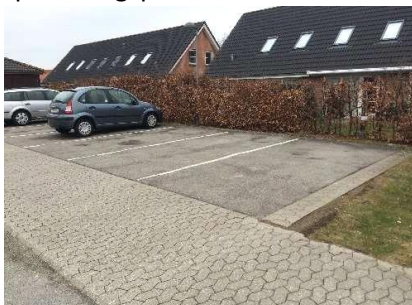
| 17. Udenoms arealer | | | |
|---|---|---|---|
| 3. Fælles parkeringsplads. | | | På Rørmosevej streges båsene op ved behov og skilte med registreringsnumre udskiftes efter behov. (Bestyrelsens ansvar) |

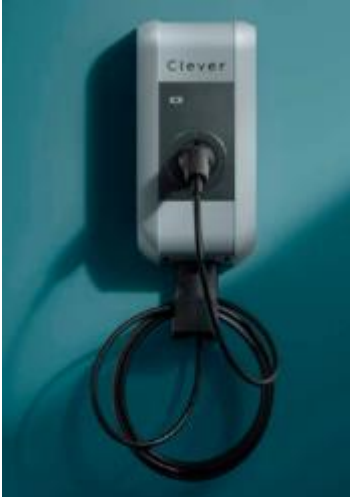
| 18. Ladestander til elbil | |
|---|---|
| | <p>Andelshaver skal indhente bestyrelsens godkendelse inden installation påbegyndes jf. foreningens vedtægter. Arbejdet skal udføres af autoriserede håndværkere.</p> <p>Der er ingen krav til design af ladestander, den må dog ikke være til gene for andre brugere af eksempelvis tilstødende parkeringspladser.</p> <p>Når først ladestanderen er installeret, så betragtes den som en forbedring af andelsboligen, dette tages der højde for i forbindelse med vurdering i forbindelse med salg.</p> |
